電池・キャパシタの劣化&不具合原因調査

リチウムイオン電池の劣化・不具合の原因調査事例

携帯用リチウムイオン電池の長期使用後の劣化原因調査事例

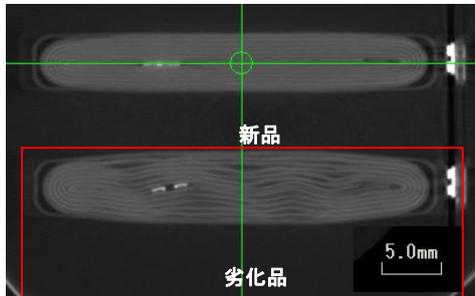
X線CTによる劣化電池内部観察像
X線CTで内部膨れ位置を確認

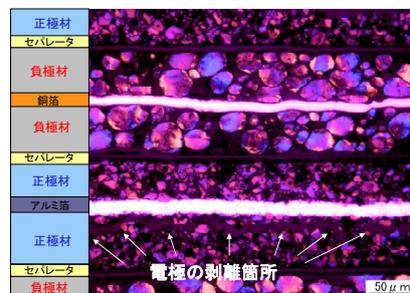
劣化電池断面の偏光顕微鏡像
正極活物質の剥離によって隙間が発生

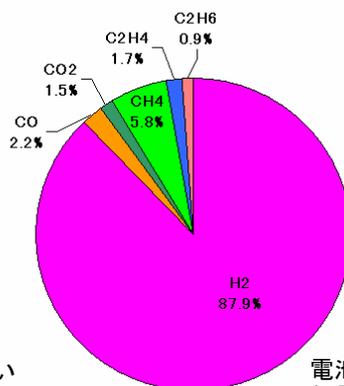
膨れ品

電池内ガス
総量 約25ml

膨れセルでは、ガス総量が良品新品の約6倍で、水素量が多いセル中への水分混入と過充電の可能性があると推定

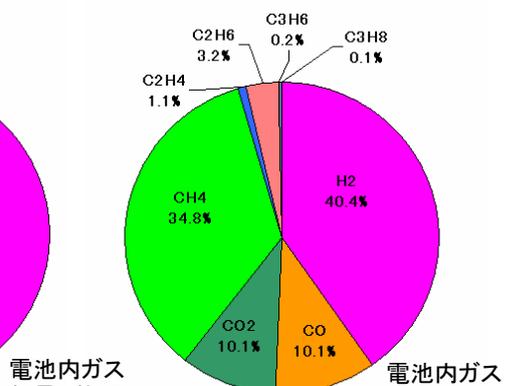
良品新品

電池内ガス
総量 約4ml
