ガス腐食試験と微小腐食解析

高精度ガス腐食試験機と先端の物理解析手法などを駆使し、お客様のニーズにお応えします。

電子部品・機器の大気中腐食性ガス環境に対する耐久性および信頼性評価、腐食損傷の原因解明に最適です。

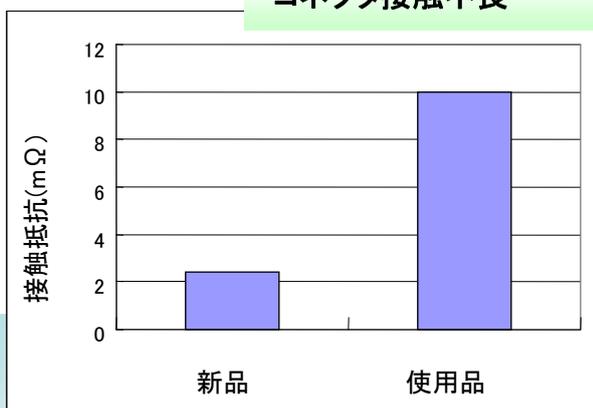
微小腐食によるトラブル例

低濃度H₂Sを含む雰囲気中でのコネクタ接触不良

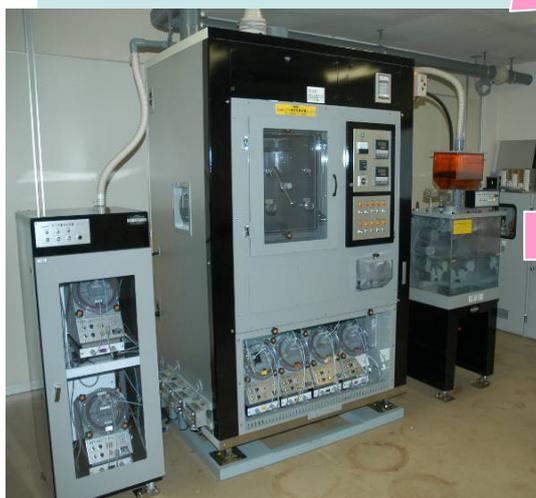
ガス腐食試験

H₂Sを含む大気環境を模擬した再現試験

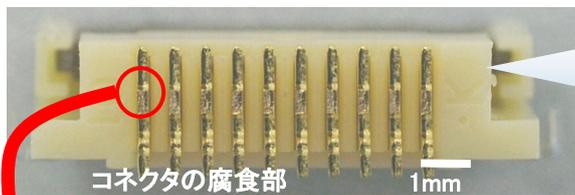
低濃度H₂S環境で使用される
コネクタの接触不良トラブルの解析

- コネクタ(りん青銅/金めっき)に対し、H₂S環境を模擬したガス腐食試験を実施(最大96h)
- 生成したごく薄い腐食皮膜(ナノオーダー)を極低加速電圧電子顕微鏡(ULV-SEM)で観察、皮膜成長を確認
- オージェ電子分光法により皮膜厚(1hで約180nm)および生成物(Cu₂S)の解析・同定
- 接触抵抗の増加が再現され、接触不良の原因が腐食皮膜成長の影響であると判定
