リチウムイオン二次電池における 充電状態Si系負極の微細構造解析

リチウムイオン二次電池用負極について収蔵されたLiの存在を明らかにし微細構造との因果関係を把握します。

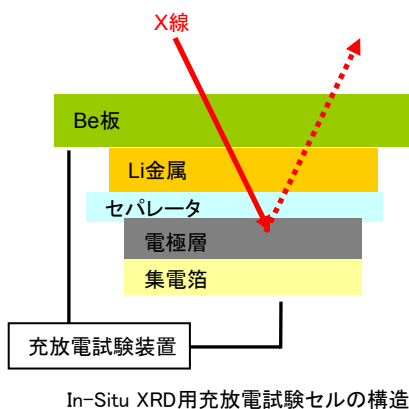
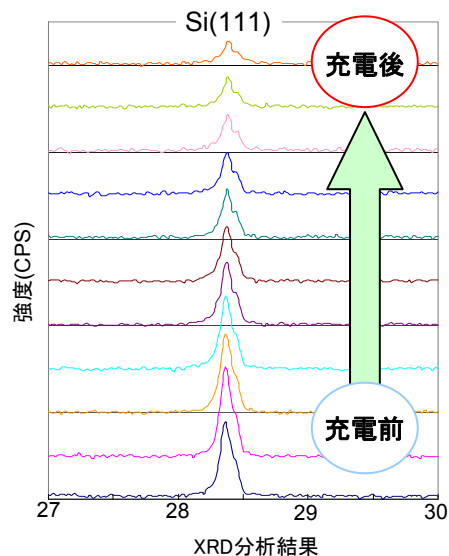
In-situ XRD

Liが収蔵していく結晶状態の変化を、充放電させながらX線回折測定する技術です。Li対極のハーフセル構造で充電しながら、XRD測定を繰り返し実施しました。充電が進むにつれ、結晶性Siの(111)ピークが小さくなっています。充電に伴う結晶性の低下を確認できました。

SEMで網目状に見られた充電40%のSi負極について、Li-Si合金と考えられる部分を収差補正STEMにより観察しました。網目状部では、Siは非晶質化していることが確認され、そこにLiが存在していることがEELS法により確認できました。Li収蔵により結晶性が低下していることが裏付けられ、In-situ_XRDで測定した結果を裏付けています。
