固体高分子形燃料電池用金属セパレータの腐食解析 -GDL表面に移着したCr、Fe、Ni成分定量分析などの評価-

PEFC用ステンレス鋼セパレータの腐食解析

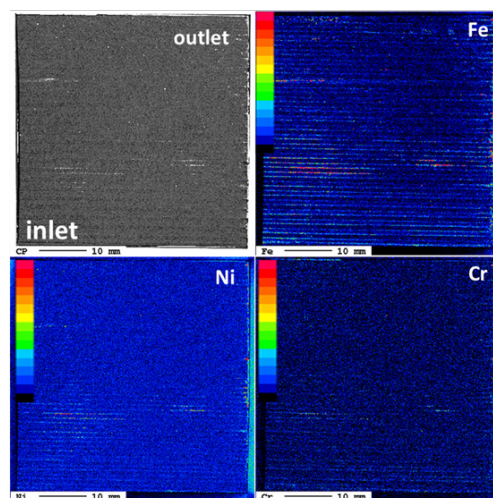
図3. 発電後のGDL表面(アノード側)のEPMA元素マッピング像

発電中にセパレータと接していたGDL表面に着目して、EPMAによる元素分析を行ったところ、GDLに移着したCr、Fe、NiなどのSUS304セパレータ由来の成分が確認できました(図3参照)。
