高温油浸漬前後の絶縁皮膜の表面・断面解析

高温油浸漬等の特殊環境による絶縁皮膜の変化を、表面および断面から観察・分析できます。

電磁鋼板の絶縁皮膜のULV-SEM観察事例

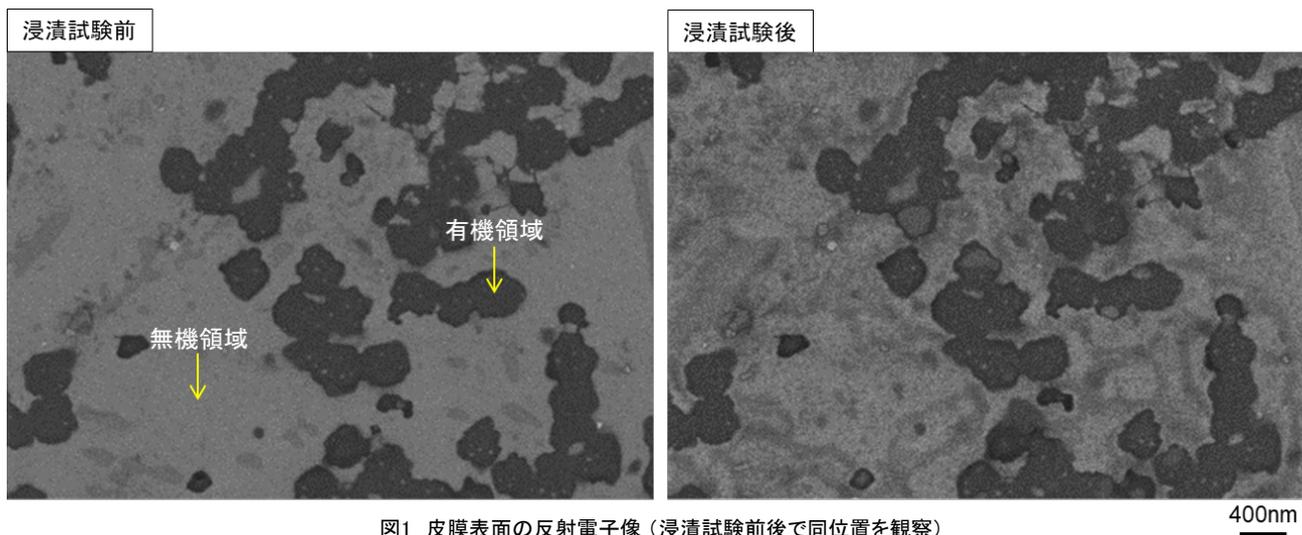
図1 皮膜表面の反射電子像(浸漬試験前後で同位置を観察)

- 電磁鋼板の絶縁皮膜を対象に、オートマチックオイル(ATF)による高温油浸漬試験(約150°C×168時間)を実施しました。
- 図1に、浸漬前後の絶縁皮膜表面の反射電子像を示します。皮膜を構成する無機領域と有機領域が明確なコントラストの差として識別されます。特に浸漬試験後は、一部の領域でコントラストの変化(まだら模様)が確認でき、EDX分析から当該領域では炭素(C)が高く、浸漬油の付着が想定されました。
- 図2に、絶縁皮膜の断面の反射電子像を示します。浸漬試験前後ともに膜厚1μm未満の皮膜の構成物質(有機領域1種類、無機領域2種類)をコントラストから識別可能です。浸漬前後で皮膜断面構造に明確な違いは見られませんが、浸漬後では、EDX分析で有機領域から亜鉛(Zn)が検出されました。亜鉛はATFの添加剤に含まれていることが分かっており、ATFの影響は皮膜の最表面だけではなく、内部にまで及んでいることが示唆されます。

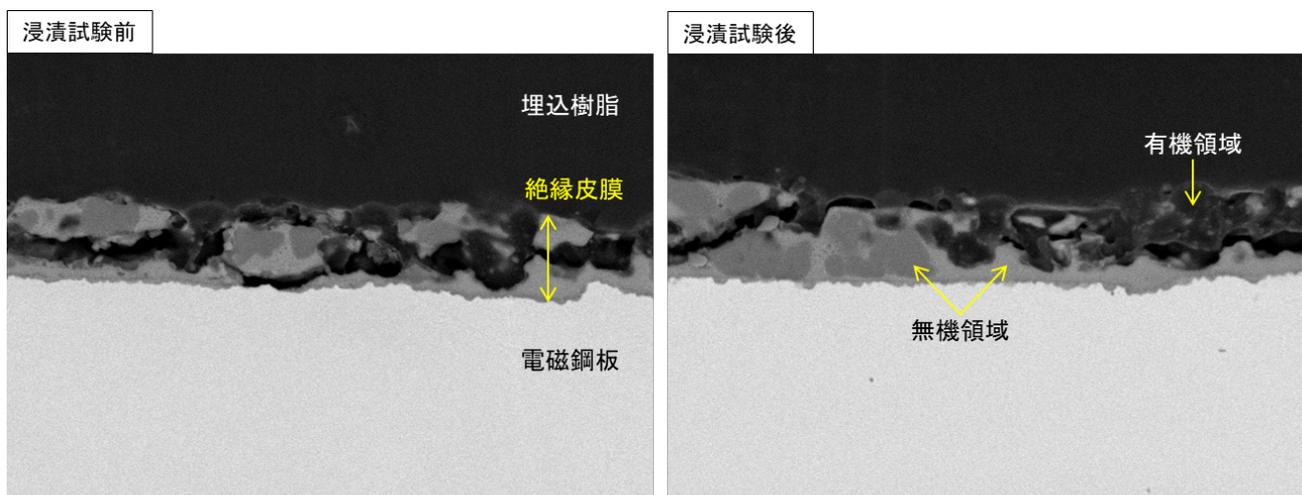
図2 皮膜断面の反射電子像(浸漬試験前後で別位置を観察)
