塗膜と塗料中のPFAS測定 ～塗膜の奥に潜むPFASをスキャン！～

塗膜・塗料とPFASの関係

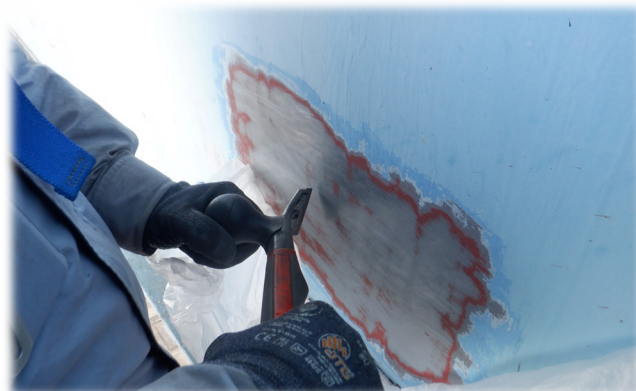
塗膜の現地サンプリング

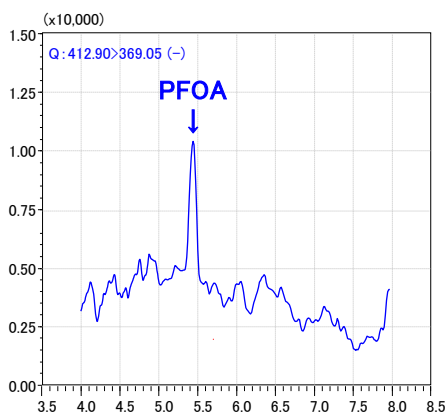
塗膜試料中で実際に検出されたPFOAのクロマトグラム
